**РАЗРАБОТКА МЕТОДИКИ ОЦЕНКИ ИСТОЧНИКОВ  
АКУСТИЧЕСКОЙ ЭМИССИИ, ВОЗНИКАЮЩИХ ПРИ НАГРУЖЕНИИ  
ЛИТЫХ ОБЪЕКТОВ, ИЗГОТОВЛЕННЫХ ИЗ СТАЛИ 20ГФЛ**

**АВТОРЕФЕРАТ**

диссертации на соискание ученой степени  
кандидата технических наук

**Объектом исследования** данной работы является боковая рама тележки грузового вагона модели 18-578.

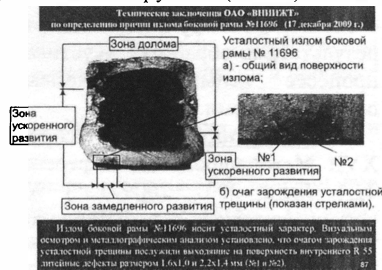
Рис. 3. Типовой макроизлом боковой рамы

При воздействии циклических эксплуатационных нагрузок в областях концентрации внутренних напряжений, соответствующих, как правило, местам расположения технологических дефектов, наблюдается развитие усталостных трещин, приводящих в дальнейшем к разрушению конструкции (Рис. 3).
