## Разработка и внедрение комплекса научно - производственных решений для увеличения количества и повышения качества продукции на примере пресса усилием 100 МН УЗТМ

**Аннотация.** Проведен анализ причин разрушения подвижной траверсы штамповочного пресса усилием 100 МН, входящего в состав колесопрокатного стана. Исходя из результатов прочностного расчета, данная траверса обладает неограниченной долговечностью при работе оборудования в рамках проектных режимов эксплуатации. Согласно выдвинутой гипотезе причиной образования трещин послужило изменение условий контакта между сопряженными поверхностями подвижной траверсы и штампо-держателя в результате износа. По результатам измерительного контроля, проведенного контактным методом при помощи лазерного трекера, получены облака точек, характеризующие фактическую форму каждой из поверхностей сопряженных деталей. Для проведения конечно-элементного расчета полученные облака точек совмещались с трехмерными моделями контактирующих деталей с целью получения условий контакта максимально приближенных к натурным. На основании прочностного расчета конструкции с учетом фактических контактных условий обосновано образование усталостных трещин в следст

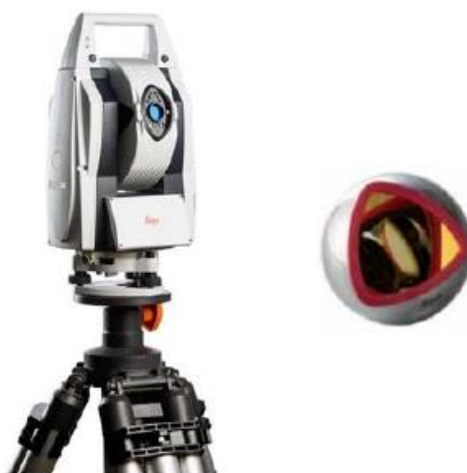
Рис. 6. Лазерный трекер Leica AT-402 и угловой отражатель

Для определения реальных условий контактного взаимодействия опорных поверхностей подвижной траверсы и инструмента были выполнены их замеры. В качестве средства измерения использовалась переносная координатно-измерительная система АТ-402 фирмы Leica, измерения проводились на ударопрочный уголкового отражателя (рис. 6). Принципы применения лазерных трекеров для решения задач машиностроительного производства рассмотрены в работах [11, 12]. По аналогии с измерениями любыми контактными координатно-измерительными машинами, принцип измерений и работы с лазерным трекером заключается в следующем: прибор подключается к компьютеру, на котором установлено метрологическое программное

обеспечение для сбора и анализа данных. Так как трекер следит за отражателем и подключен к компьютеру, управляющая программа «знает» положение центра отражателя в системе координат трекера (или любой другой). Далее с помощью отражателя, посредством контактных измерений (отражатель помещается прямо на измеряемую поверхность) набирается облако точек на детали, по которым программа строит геометрические элементы, например цилиндры (валы/отверстия), плоскости (грани, фланцы), конусы и т. п. Далее уже на основе этих элементов совместно с массивом точек оцениваются точность размера, формы и расположения контролируемых поверхностей: расстояния между плоскостями, межосевое расстояние, соосности, параллельности, неплоскостности и т. п.
